祥雲

〇〇町会様山車

修理保存計画案

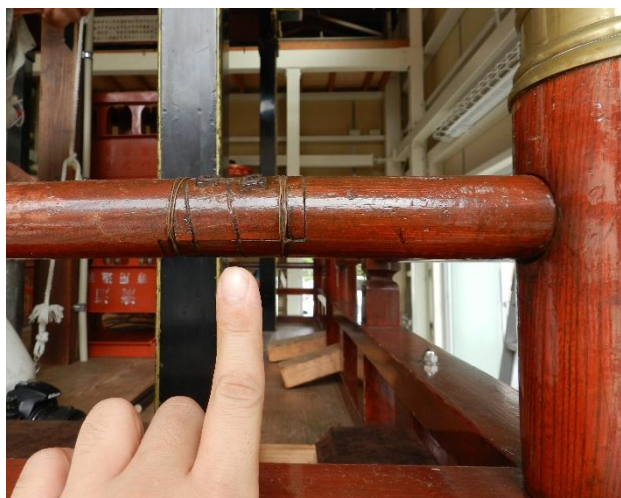
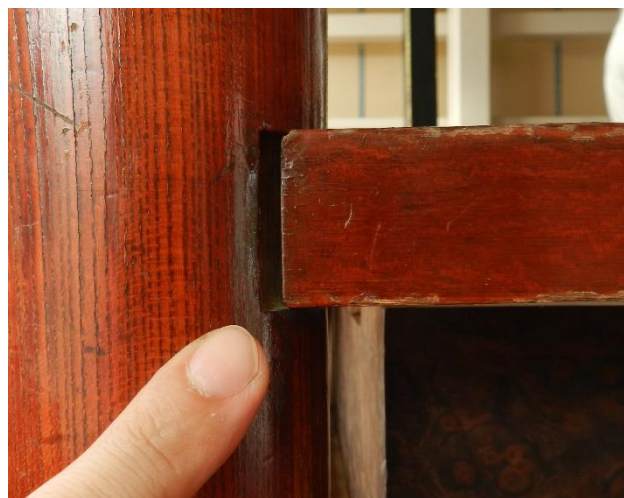
①. 下高欄

5 ■■■■■■

高欄の材料の破損、ゆるみが複数個所に生じており、曳行中の転落などの恐れがあります。材料の反りも強く、露出したボルト留めで外観も良くありません。完全な修理はできないため新調を含めご検討ください。

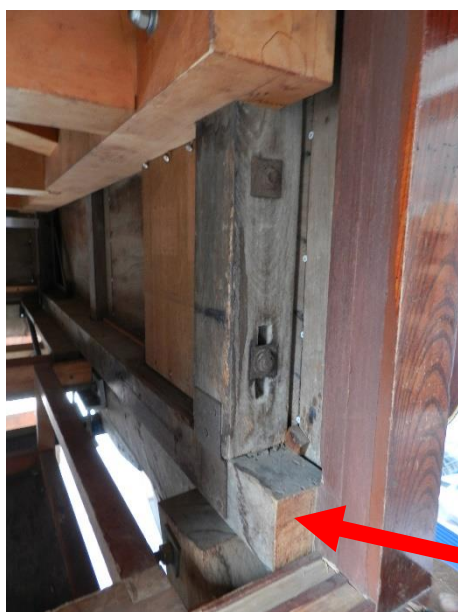
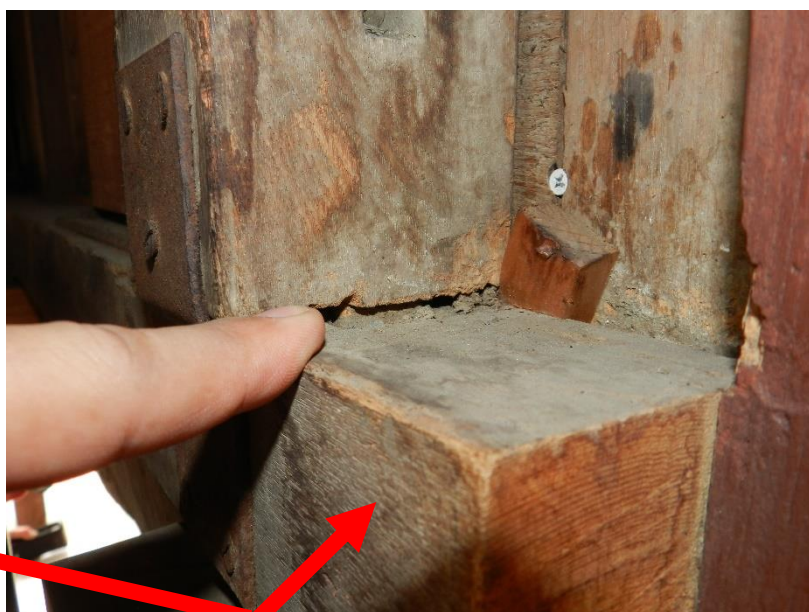
一般的な山車は、主な柱が手木の“ほぞ穴”に直接指し込まれますが、手木に柱が差さっていません。山車内側にある細い別材料に短くほぞが入っているだけの状態です。柱にも不要の穴が多く、運行中の揺れや衝撃を逃がす“木材のしなり”が十分効いていないと思われる。

内部も古い金具で留めてある程度で、強度不足は否めません。後で入れた補強材料によって保っているという状況です。

柱は手木に差し込まれておらず、この材料に短いほぞが入っているだけでした

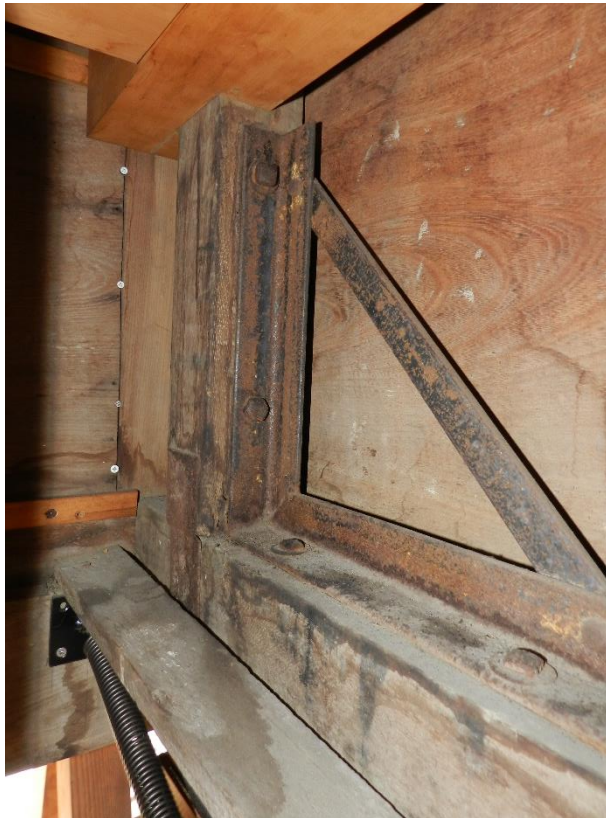
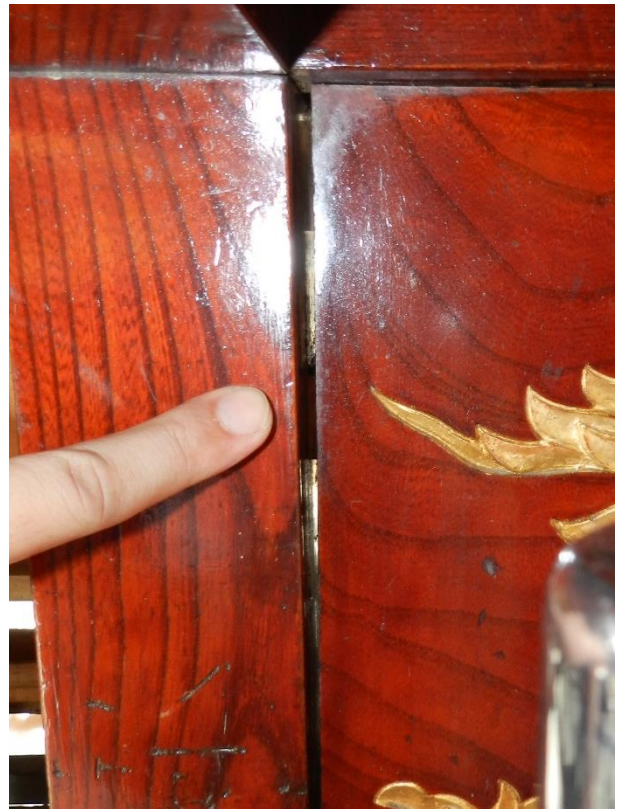
左) 古い金具による補強 右) 床面の四方を支える“持ち送り”の抜けなど

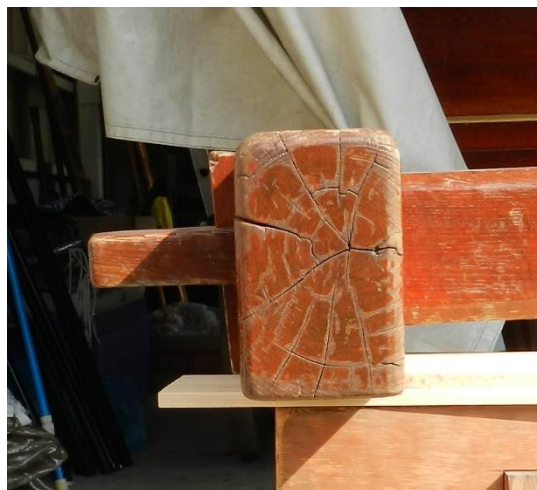
手木（向って左前）

すぐに折れたりする恐れは無いように見受けられますが、経年による反りが強く芯が付いており太さも十分ではありません。正面向って左側前に芯に伴う割れが生じています。

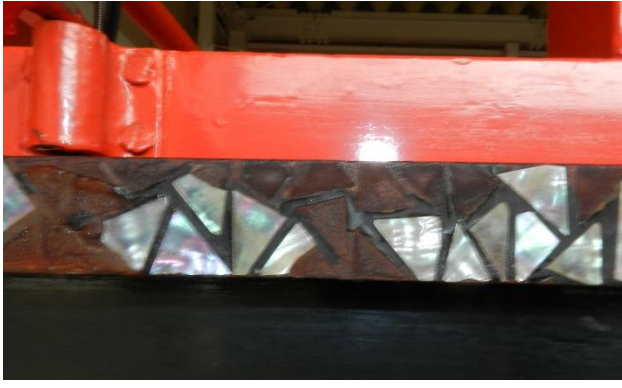
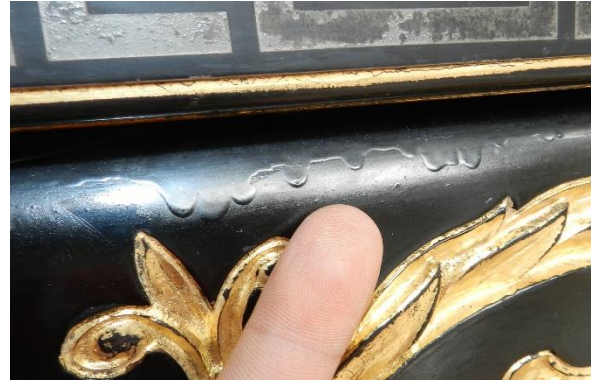
④. 塗装の状況

腰まわりはウレタン塗装、上はペンキでの塗装がされています。幸いなことに螺鈿と文字の列がオリジナルの天然漆塗りが残っています（経年劣化は進んでいますが）ので、建立当時の姿を復元することは可能です

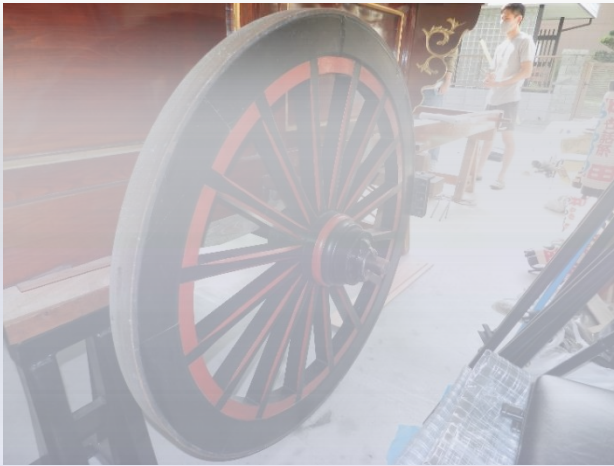
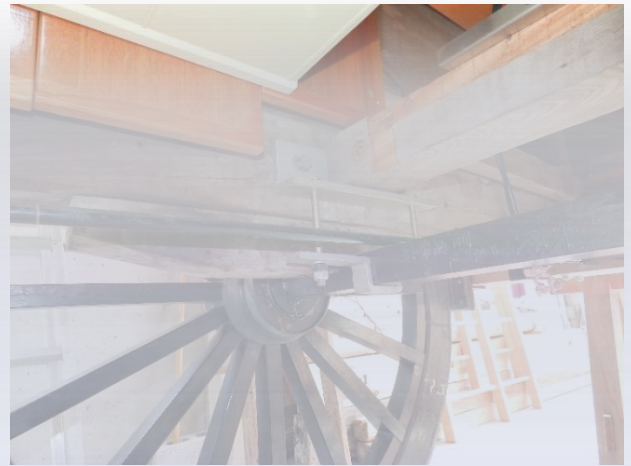
⑤. 車輪

輪金のズレはありますが、今のところ嵌め直しをするほどの緩みではないと見られます。正面から見て右の車輪の方が比較的緩みが大きいです。輪金の締めつけが強く木材が少し潰れているようですが、これもすぐに改修が必要なものではないと見られます。
